Impulse für den Straßenzug Goethestraße / Bergstraße in Rotenburg Wümme

Mittwoch, 11.11.2020, 10.00 Uhr

Impulsberatung Radverkehr

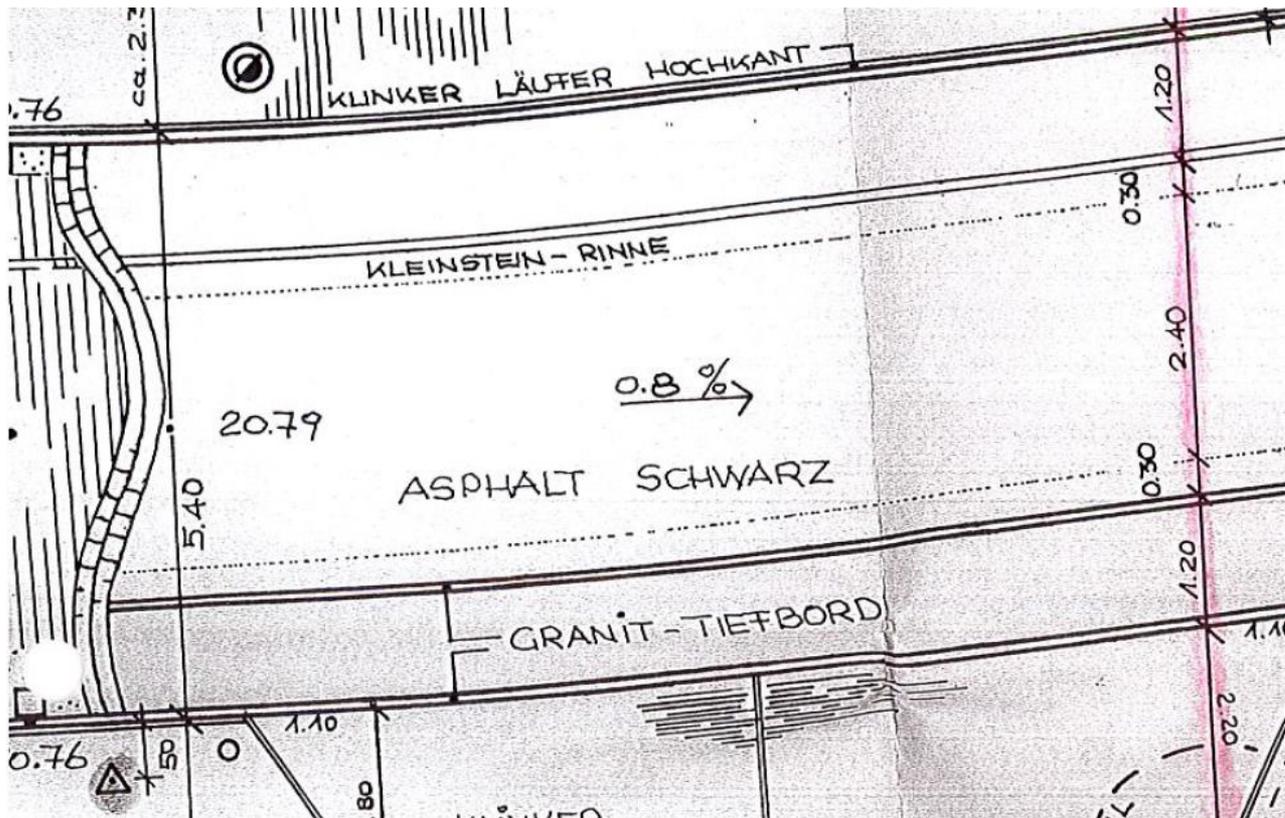
Alle Maße in der Goethestraße sind für die reale Nutzung nach RASt 06 unzureichend

- Radweg < 2,0 m
- als Radfahrstreifen < 1,25 m und baulich nicht Teil der Fahrbahn (Rinnen!)
- Fahrbahn = 2,40 m, d. h. < 3,05 m → selbst eine Begegnung von nur einem PKW und Fahrrad unmöglich

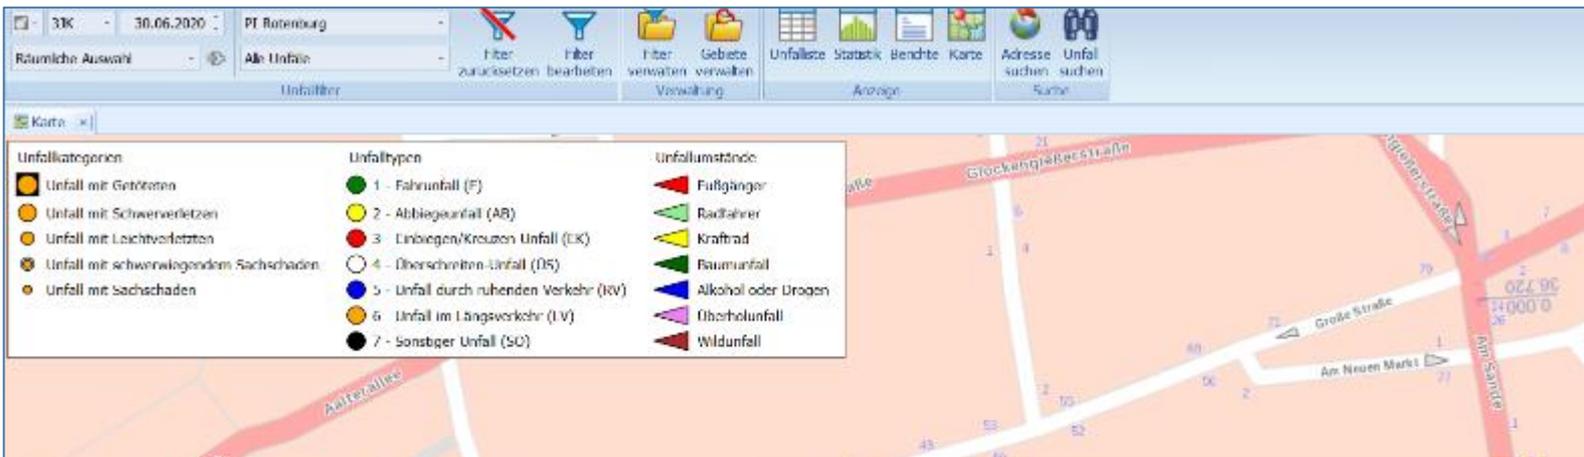
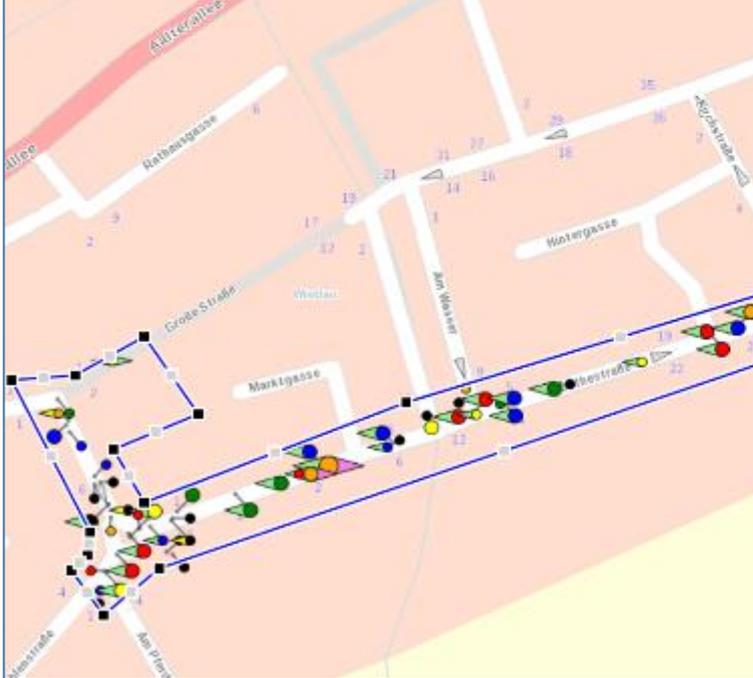
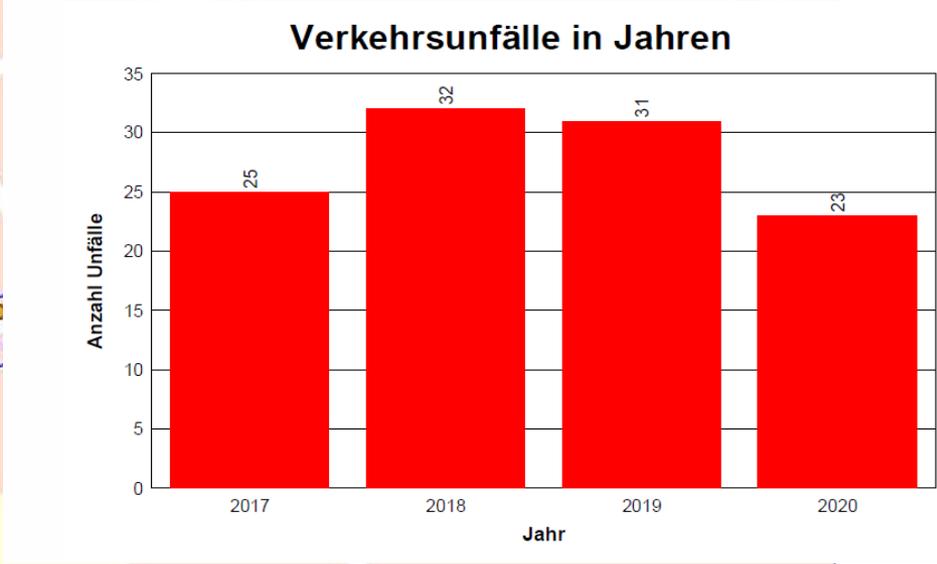
Unfallschwerpunktkarte, aktuelle Auswertung

Anzahl Unfälle nach Kategorien:

Jahr	Kat 2	Kat 3	Kat 5	Gesamt
2017	0	6	19	25
2018	0	9	23	32
2019	1	11	19	31
2020	2	5	16	23
Gesamt	3	31	77	111

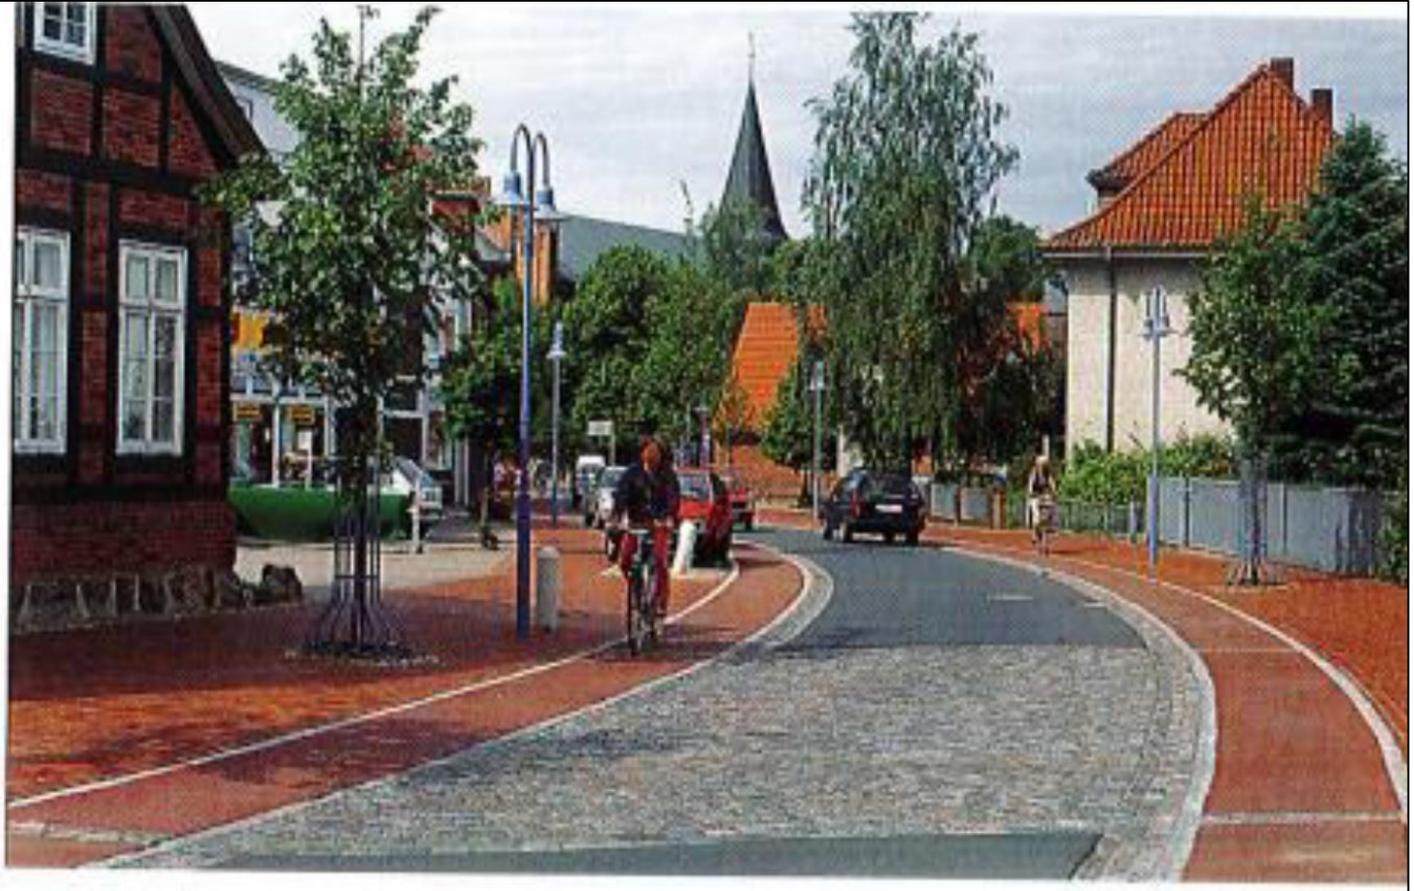
Zulassung Beidrichtungsverkehr als Ausgangspunkt der heutigen Fragestellungen und Probleme

In der Bergstraße wurde der Gegenverkehr wieder zugelassen: Deutlich erkennbar sind die beiden Radfahrstreifen, die bei Bedarf auch vom Pkw befahren werden können.

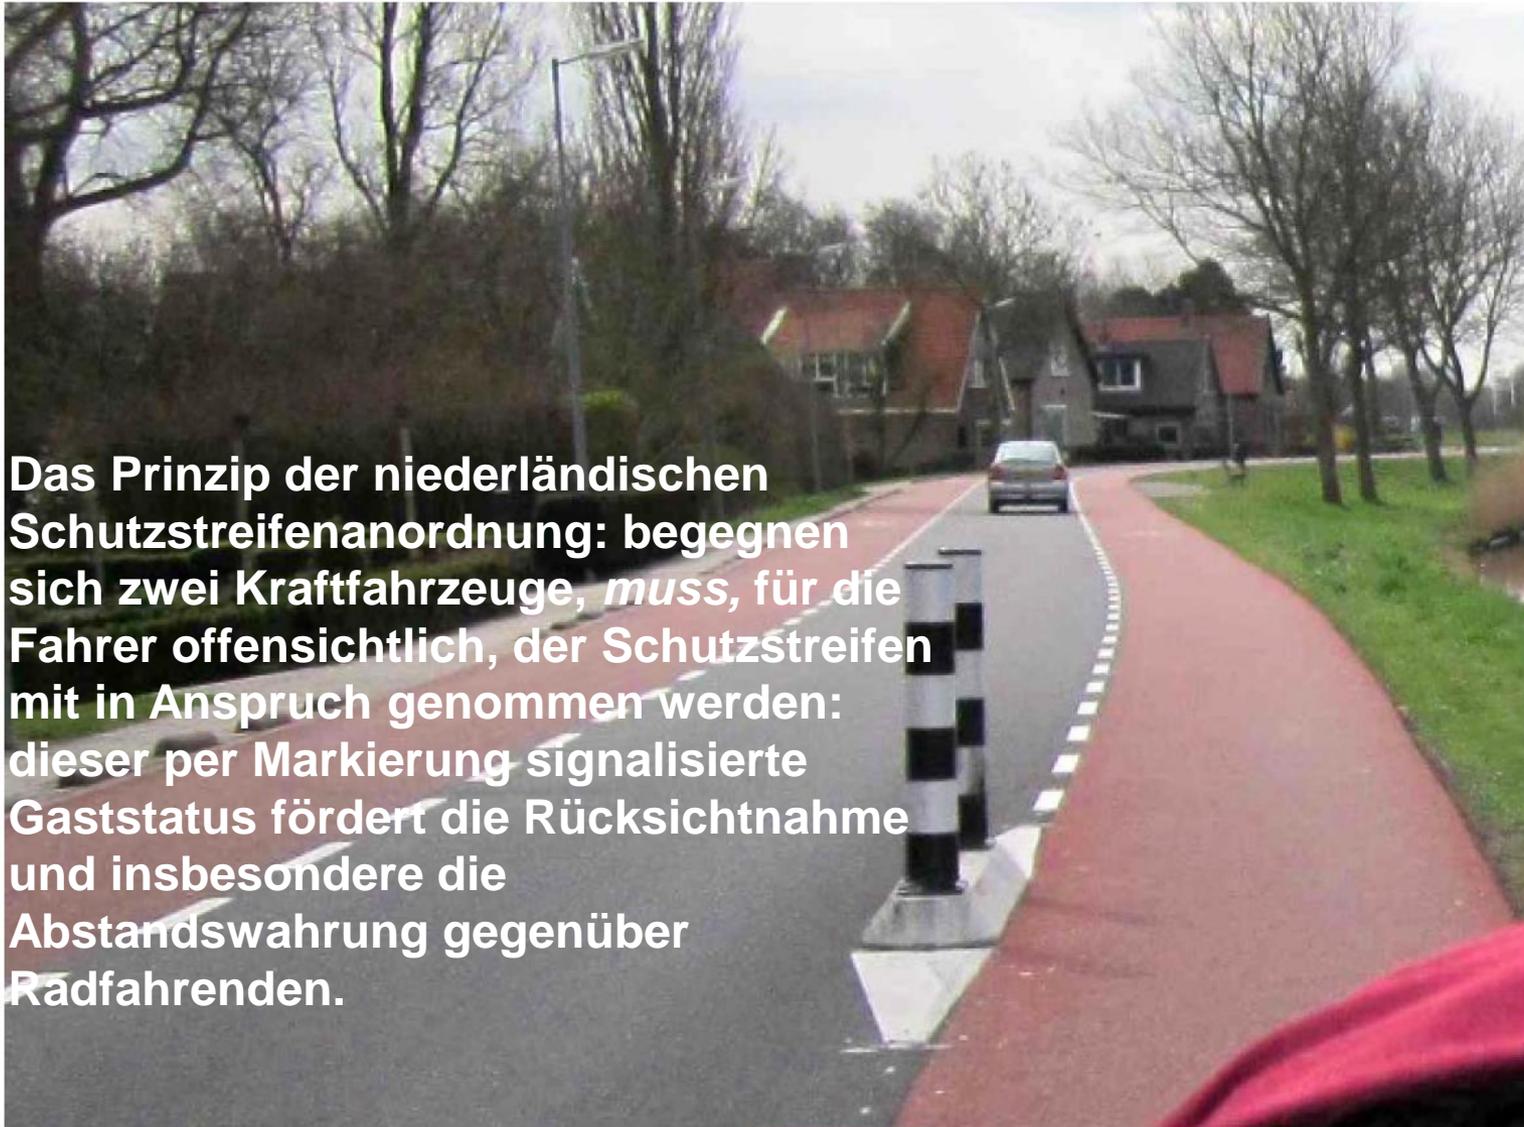
Prinzip Kernfahrbahn

Das Prinzip der niederländischen Schutzstreifenanordnung: begegnen sich zwei Kraftfahrzeuge, *muss*, für die Fahrer offensichtlich, der Schutzstreifen mit in Anspruch genommen werden: dieser per Markierung signalisierte Gaststatus fördert die Rücksichtnahme und insbesondere die Abstandswahrung gegenüber Radfahrenden.

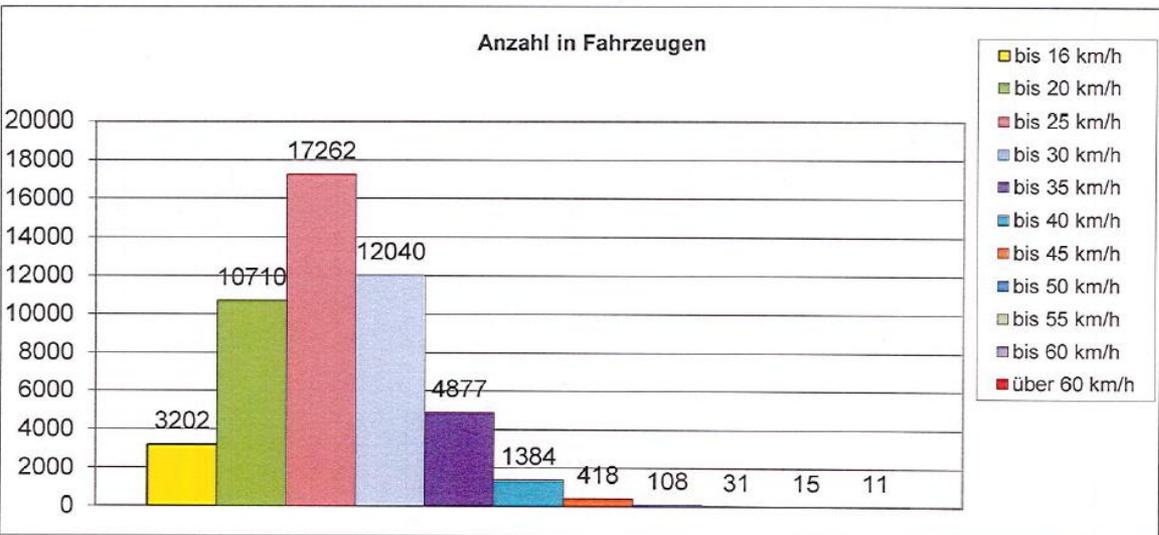
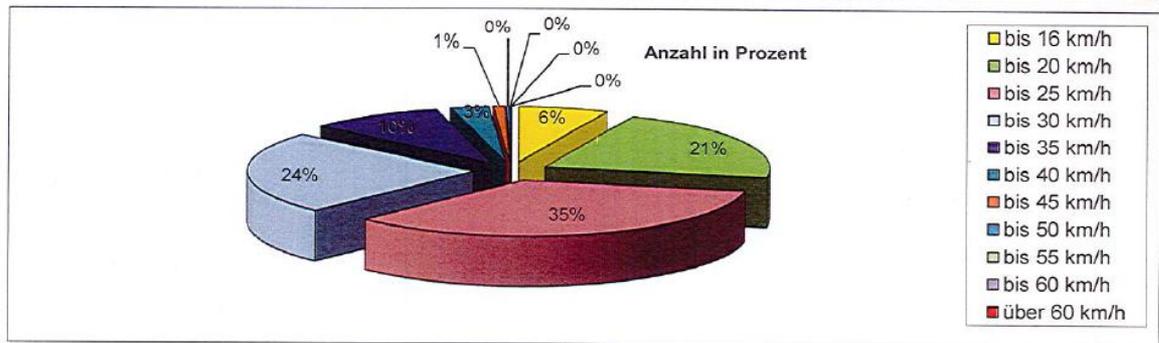
Goethestraße - Standort Deutschmann - 20er Zone - 07. bis 21.01.2020

Deutlich zu hohes Geschwindigkeitsniveau Deutlich zu hohe Kfz-Belastung für das vorhandene Straßenprofil

Gemessen wurden Fahrzeuge, die in Richtung Kirche gefahren sind (offen)

Anzahl
bis 16 km/h	3202
bis 20 km/h	10710
bis 25 km/h	17262
bis 30 km/h	12040
bis 35 km/h	4877
bis 40 km/h	1384
bis 45 km/h	418
bis 50 km/h	108
bis 55 km/h	31
bis 60 km/h	15
über 60 km/h	11
gesamt	50058
V15 =	15 km/h
V50 =	21 km/h
V85 =	28 km/h
Höchstwert	79 km/h
18.01.2020	3:27 Uhr

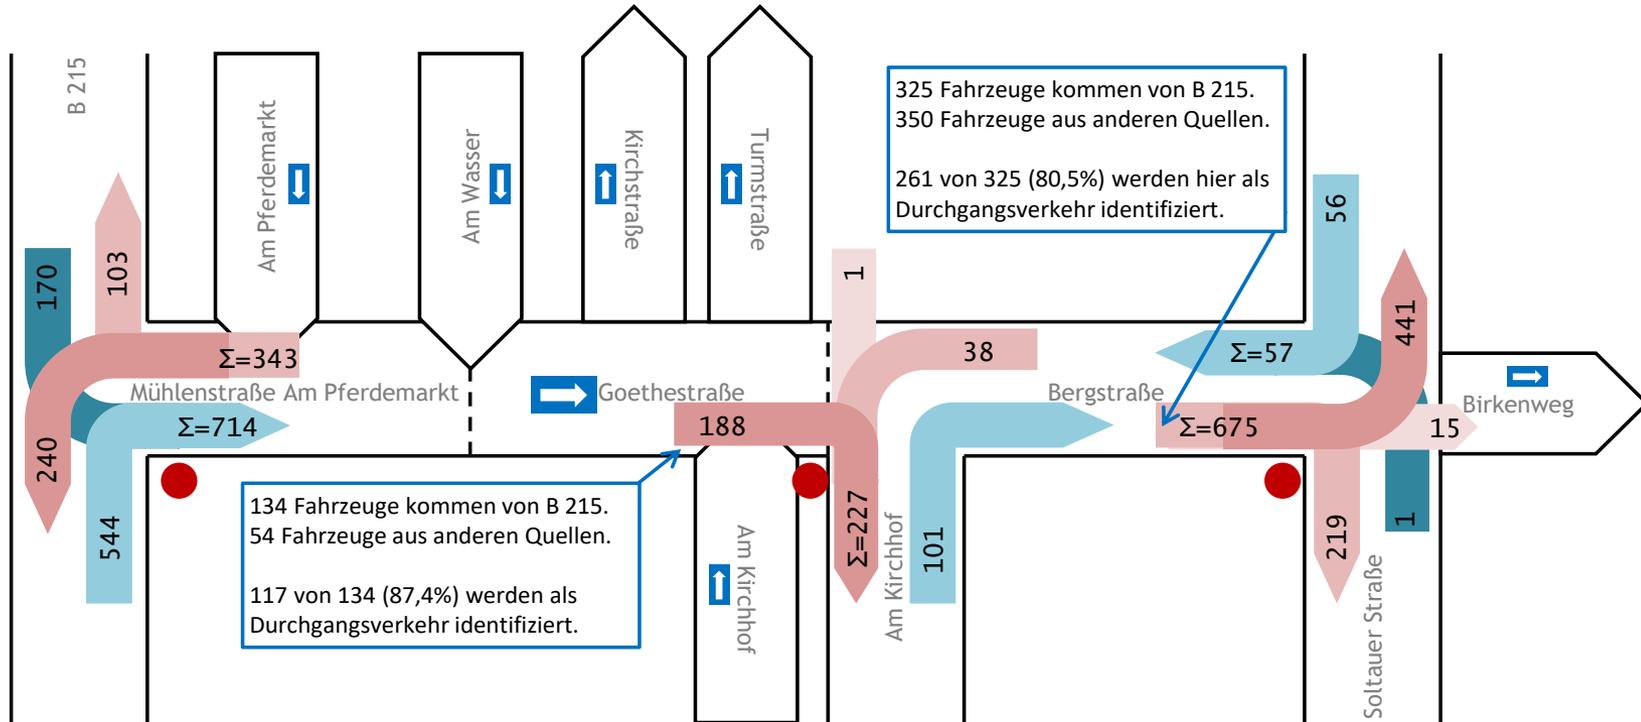
Mühlenstraße – Am Pferdemarkt – Goethestraße – Am Kirchhof - Bergstraße

69 der 714 Fahrzeuge, die in von B215 in die Mühlenstraße einfahren, fahren dort nach kurzer Zeit wieder heraus (z. B. Bürger King, Taxen, Krankenwagen)

483 von 714 Fahrzeugen (67,7 %), die von der B 215 in die Mühlenstraße einfahren, durchfahren im Zeitraum von 14 bis 16 Uhr den Straßenzug bis zur Soltauer Straße oder am Kirchhof.

378 von 714 Fahrzeugen (52,9 %), die von der B 215 in die Mühlenstraße einfahren, durchfahren den gesamten Straßenzug ohne Zeitverzug, also als reiner Durchgangsverkehr

● = Zählstelle

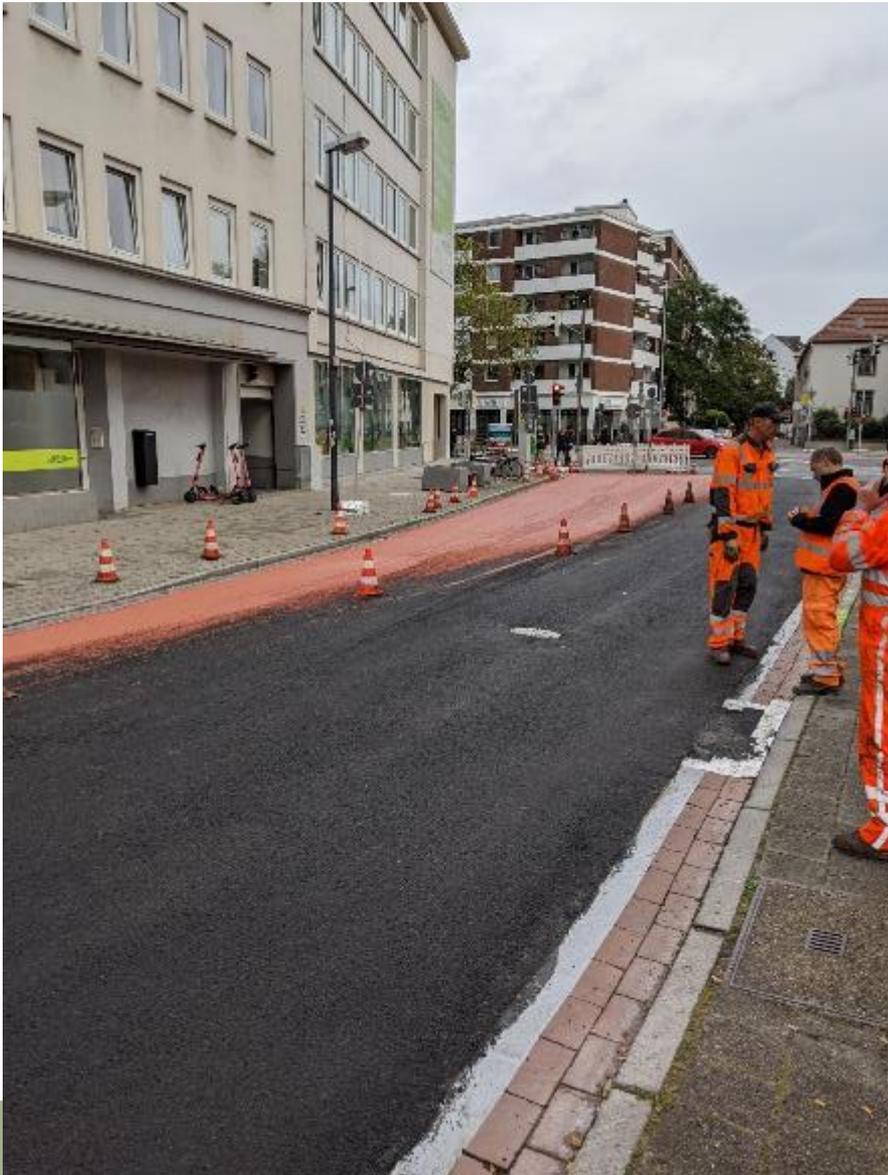
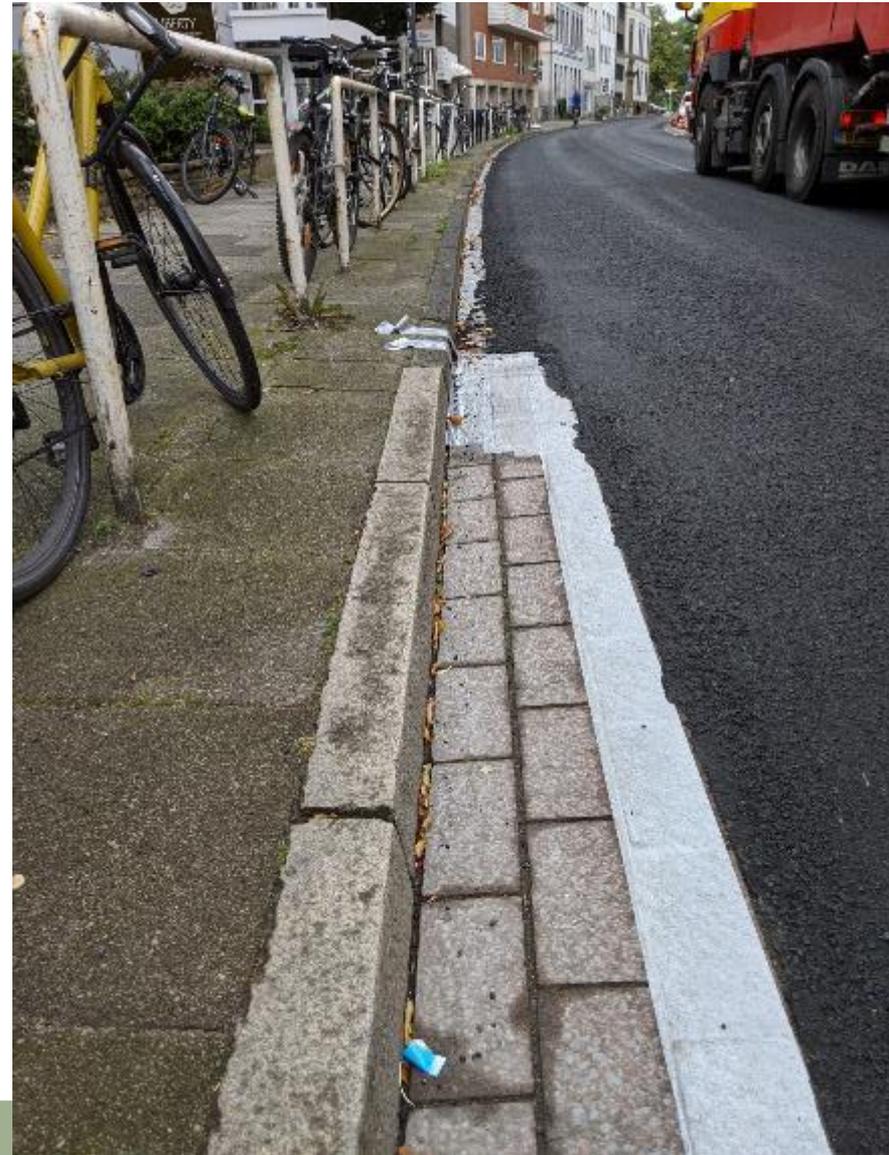
Bauliche Lösungsansätze mit sehr dünnen armierten Asphalt-schichten und Fahrbahneinfärbung

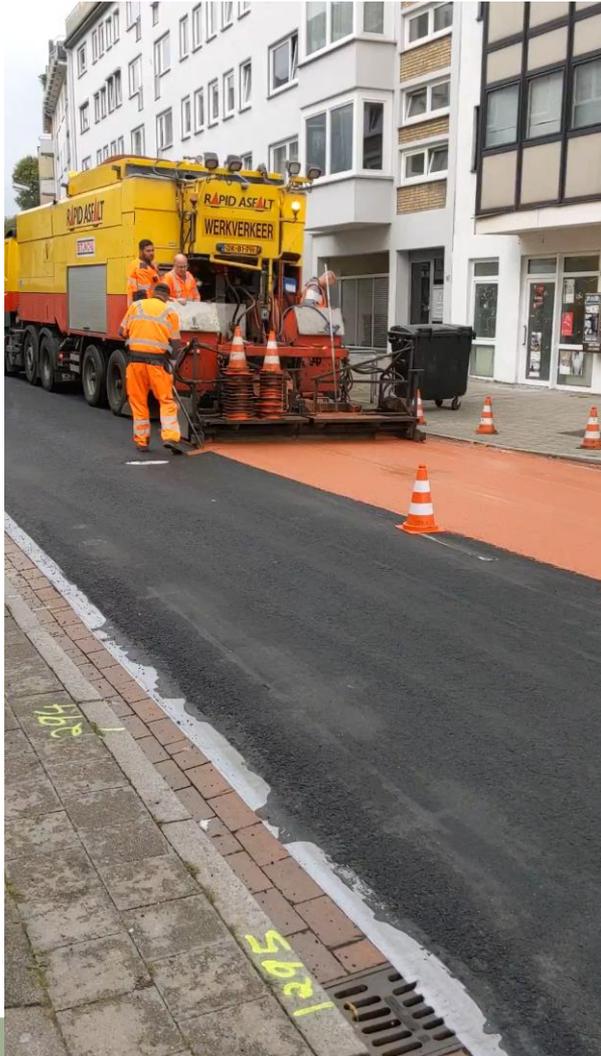
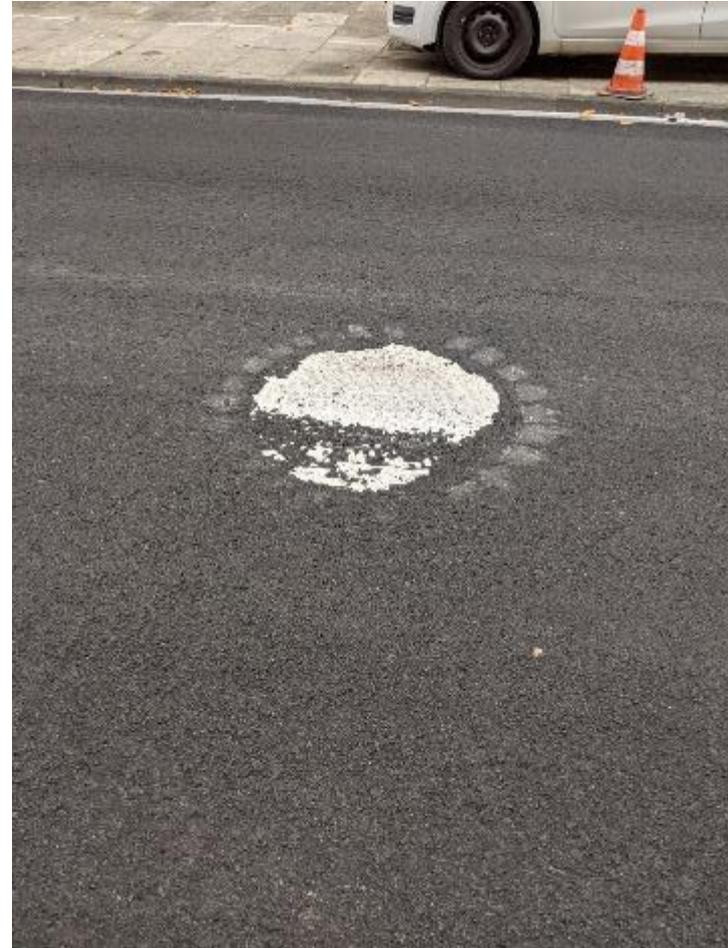
Einfärbung: Verfahren aus den Niederlanden –
Dünnschichtasphalt mit Armierung wird in Bremen bereits
viel verwendet

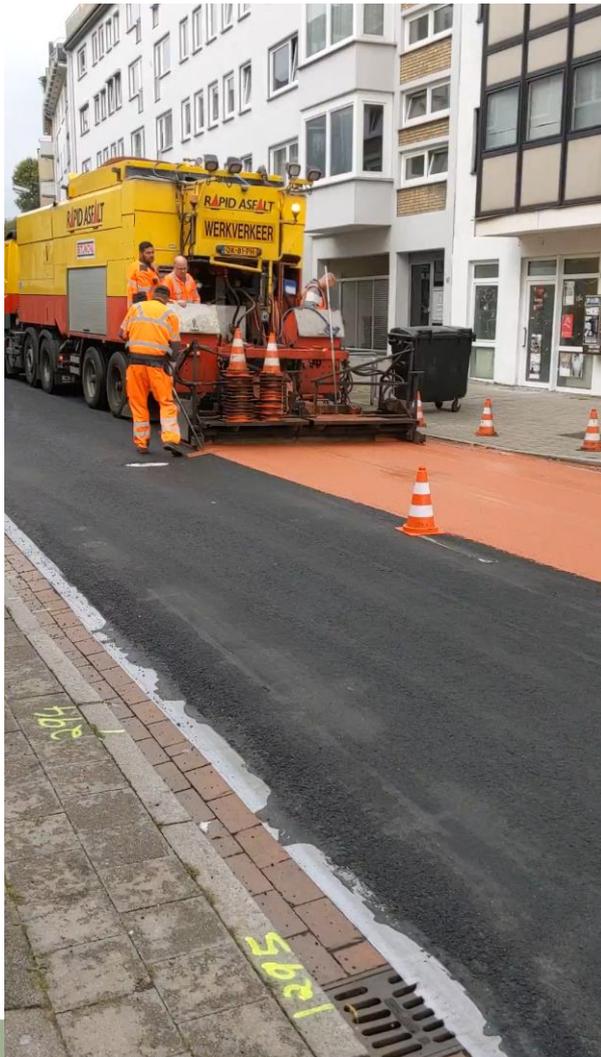
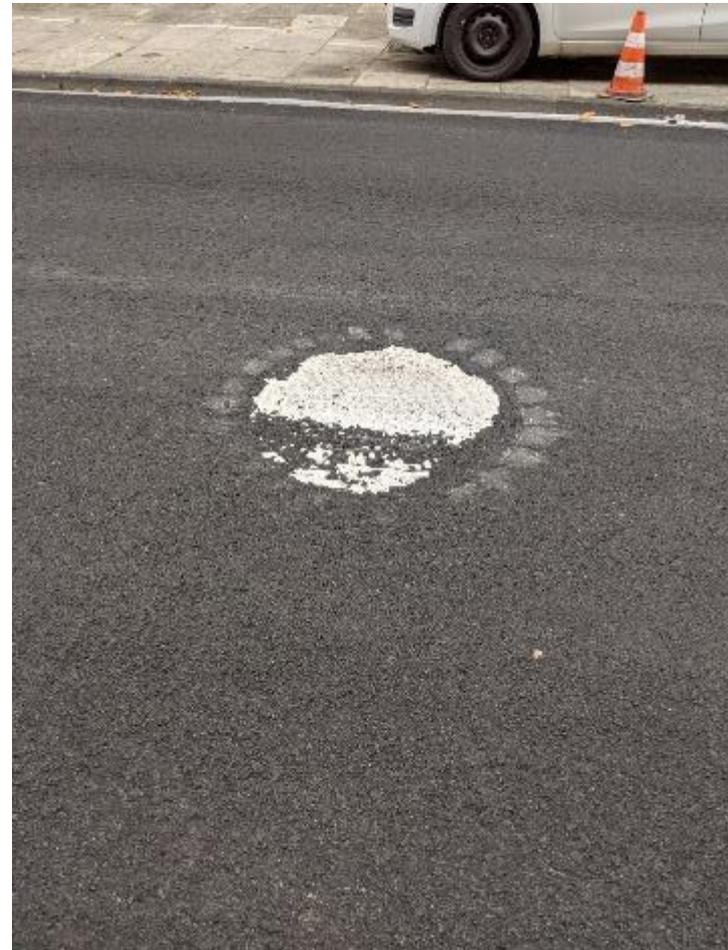
Einfärbung: Verfahren aus den Niederlanden –
Dünnschichtasphalt mit Armierung wird in Bremen bereits
länger als mittelfristige Sanierung erfolgreich verwendet

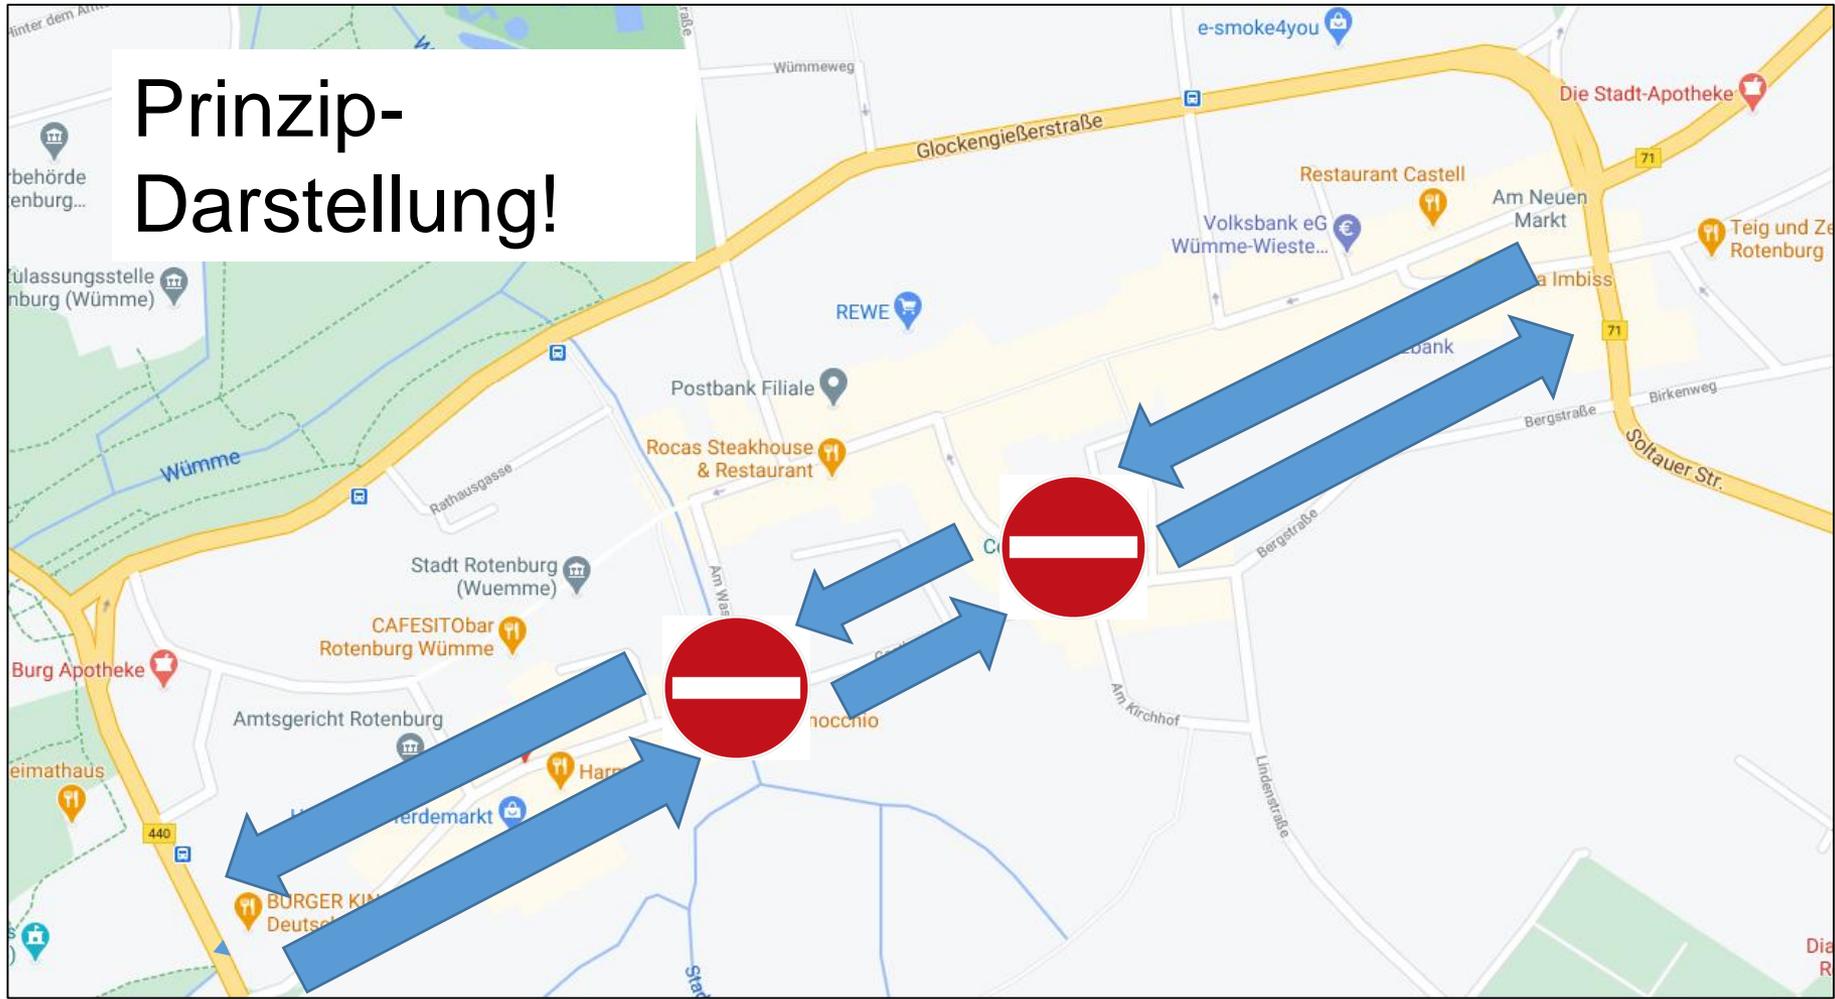
Prinzip-Darstellung!

Herausnahme des Durchgangsverkehrs aus dem Straßenzug Goethestraße / Bergstraße
